Tomtan i Klövsjö

Kulturhistorisk värdering

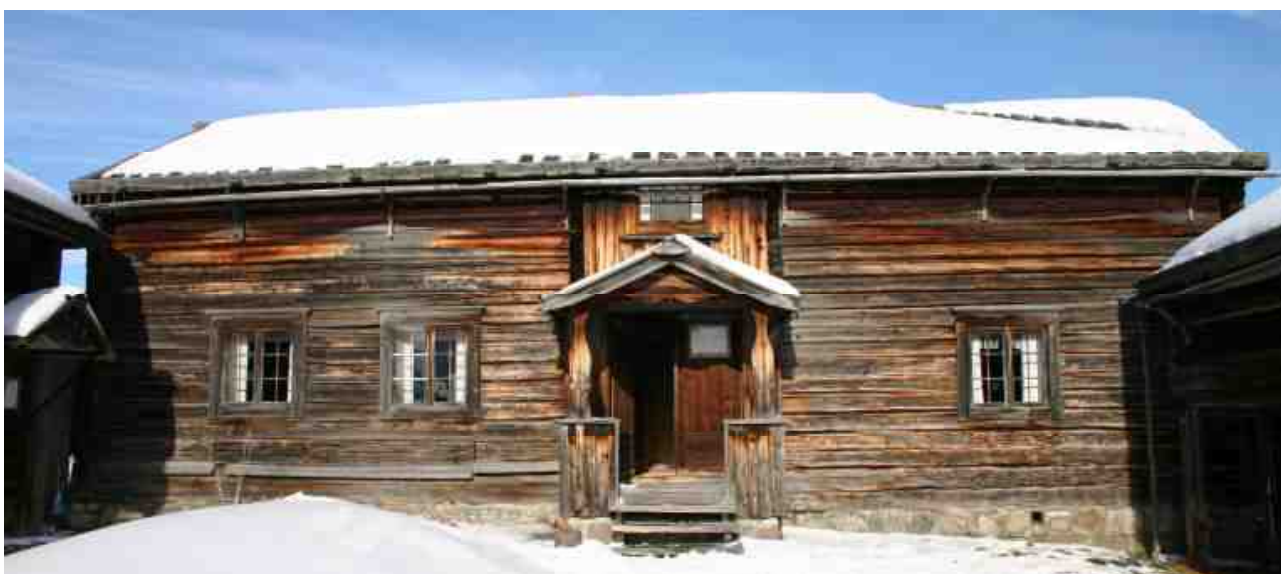
Boningshus I. På A-väggen är timret i dåligt skick till vänster om entrén, d.v.s i den södra delen av byggnaden, under och mellan fönstren.

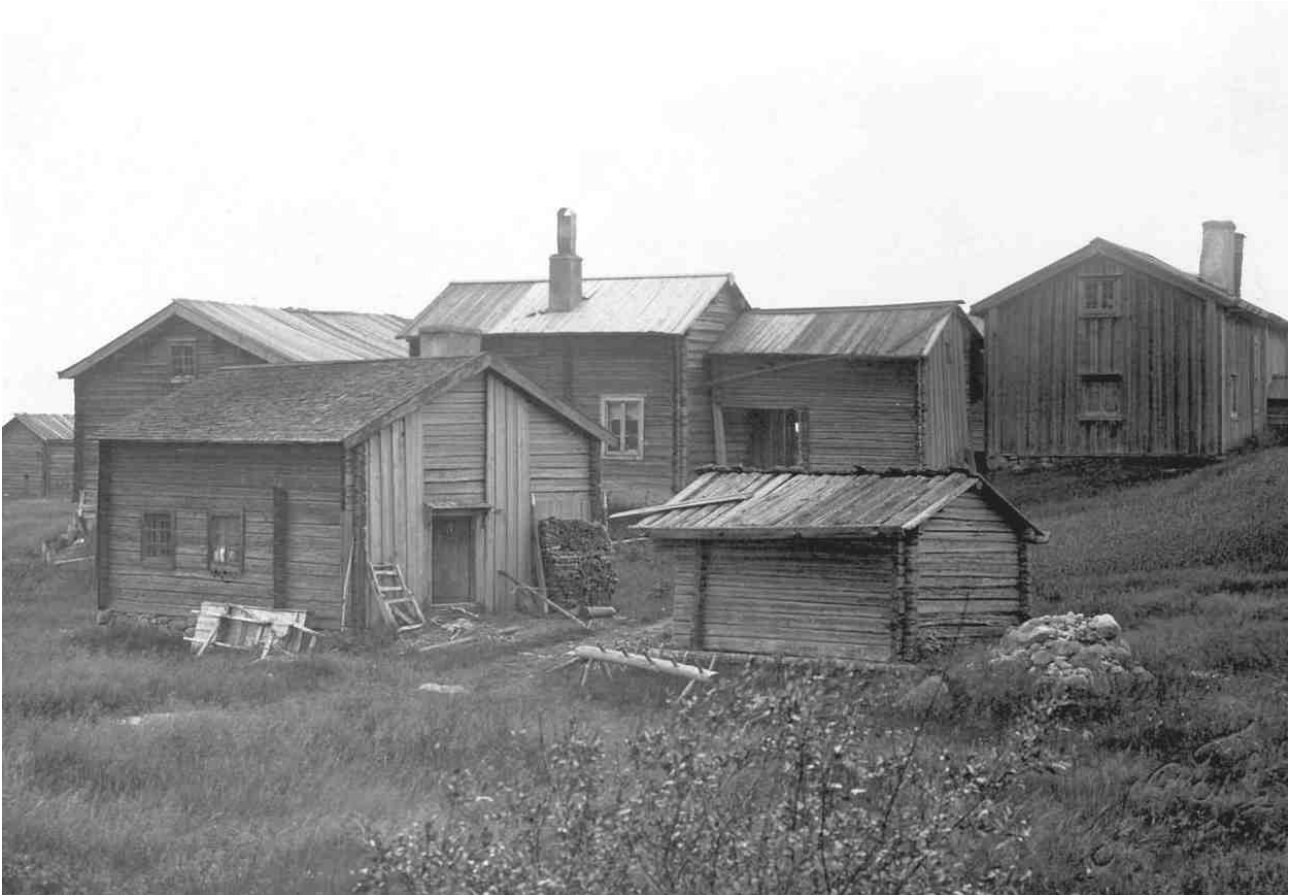
Foto av Tomtangården taget omkring 1920 från norr. I förgrunden syns vedboden till höger och bagarstugan till vänster. *Ejneg 265*

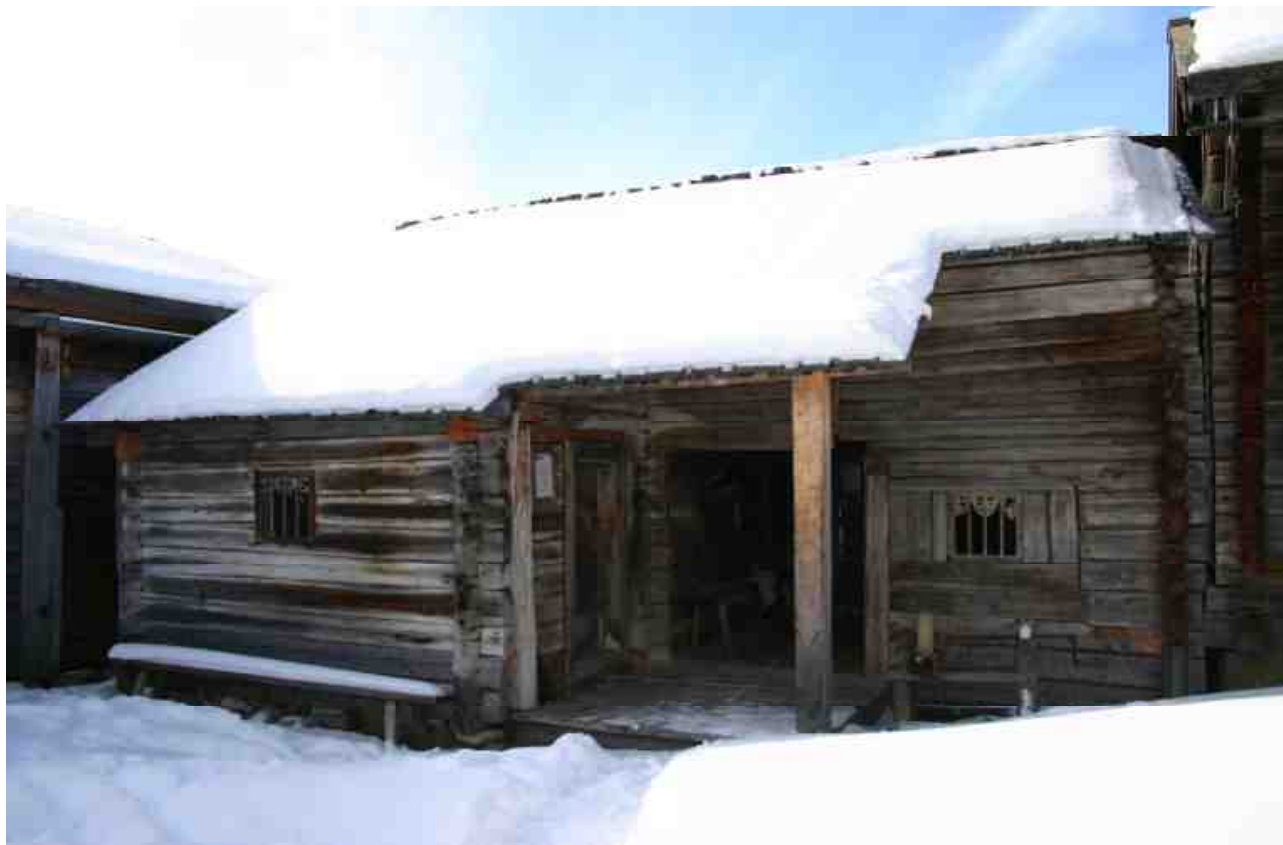
Stora stallet 2 hästar

Foderlada

Lilla stallet 1 häst

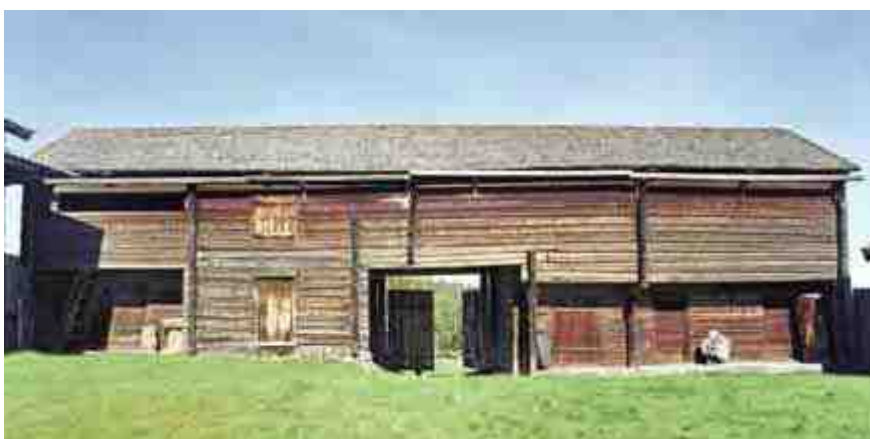
Stall

Portlider

Foderbodar (Byggn t v i fyrkanten nedan)
